## ДОСВІД ТОВ «УКРАЇНСЬКИЙ ІНСТИТУТ СТАЛЕВИХ КОНСТРУКЦІЙ ІМЕНІ В.М. ШИМАНОВСЬКОГО» ЩОДО ВІДНОВЛЕННЯ ЗРУЙНОВАНИХ БУДІВЕЛЬ І СПОРУД За матеріалами доповіді на засіданні Президії НАН України 14 січня 2026 року

*Доповідь присвячено актуальним науково-технічним питанням, пов'язаним з відновленням зруйнованих чи пошкоджених унаслідок бомбардувань та обстрілів будівель і споруд, над вирішенням яких фахівці ТОВ «Український інститут сталевих конструкцій імені В.М. Шимановського» працюють у тісному співробітництві з науковими установами НАН України.*

#### EXPERIENCE OF THE V. SHYMANOVSKYI UKRAINIAN INSTITUTE OF STEEL CONSTRUCTION IN RESTORATION OF DESTROYED BUILDINGS AND STRUCTURES

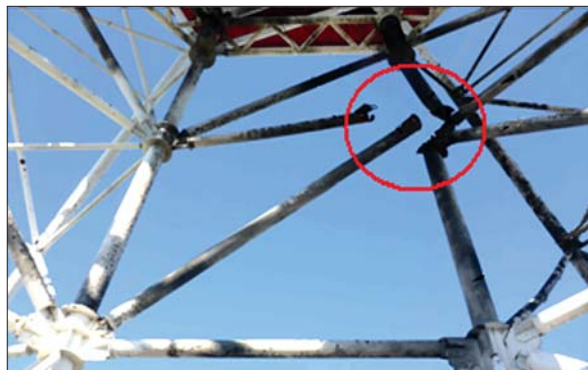
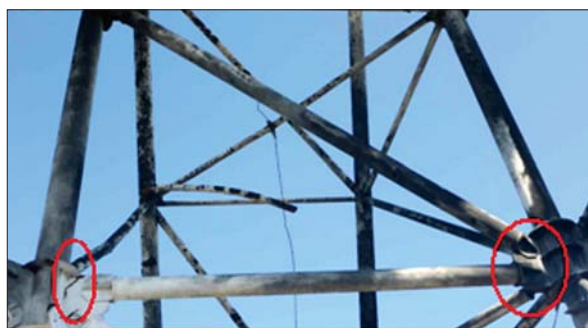
**Рис. 3.** Приклади пошкоджень окремих елементів конструкції київської телевежі: а — руйнування вузла з'єднання елементів барабана бази на позначці +56 м; б — тріщина у вузловій фасонці та розшарування заглишки кінцевого кріплення розпірки барабана на позначці +48 м

1) різного роду руйнування поперечного перерізу окремих елементів металоконструкцій (рис. 3);

Так, для відновлення зруйнованого вузла барабана бази вежі на позначці +56 м запропонували замінити пошкоджені конструктивні елементи на нові, ідентичні тим, що були. Водночас із метою поліпшення умов виготовлення та монтажу нових елементів опорної ноги «А» між позначками +56 і +64 м замість безпосереднього закріплення типу «труба до труби» передбачили застосування більш технологічного конструктиву вузлових закріплень із використанням фасонки.

Для частково пошкоджених елементів конструкції вежі, в яких виявлено окремі отвори, зокрема й наскрізні, вириви, тріщини, вм'ятини різних розмірів, запропоновані рішення передбачають заміну лише окремих ділянок або встановлення за допомогою монтажного зварювання додаткових деталей (бандажів, накладок посилювання) без демонтажу самого елемента. Розміри пошкоджених ділянок встановлювали за результатами не лише візуального обстеження, а й діагностики методом неруйнівного магнітного контролю щільності металу. Такий контроль здійснювали, вимірюючи значення напруженості магнітного поля (так званої коерцитивної сили) за умови повного розмагнічування елемента конструкції.

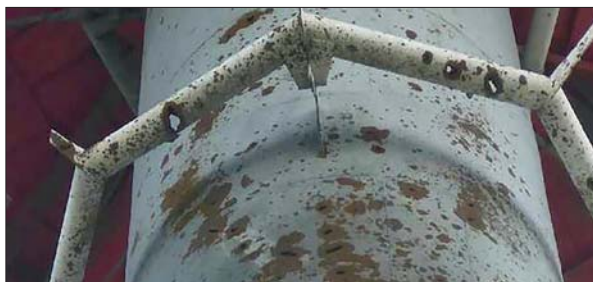
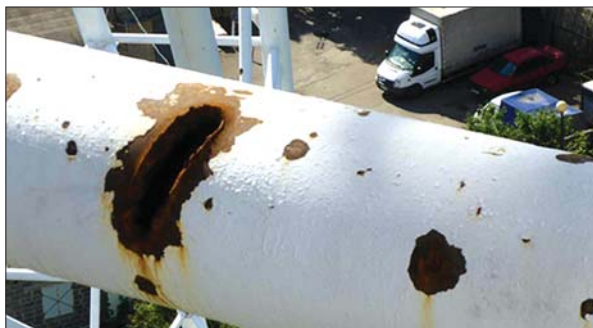
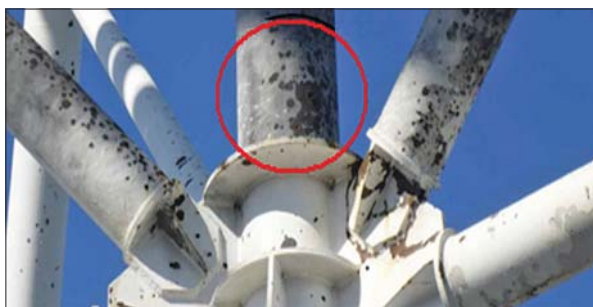
2) отвори різних розмірів і конфігурацій, вививи і вм'ятини на стінках труб бази вежі, в багатьох місцях настилу майданчика, на стінках і полицках балок, підкосів, настилів технічної будівлі, що утворилися внаслідок розлітання уламків ракет (рис. 4).

**Рис. 4.** Приклади пошкоджень окремих елементів конструкції київської телевежі: *а* — наскрізні отвори в елементах трубчастого восьмикутника; *б* — вирив розміром 200×40 мм на елементі барабана; *в* — вм'ятини діаметром 30 мм і завглибшки 12—15 мм

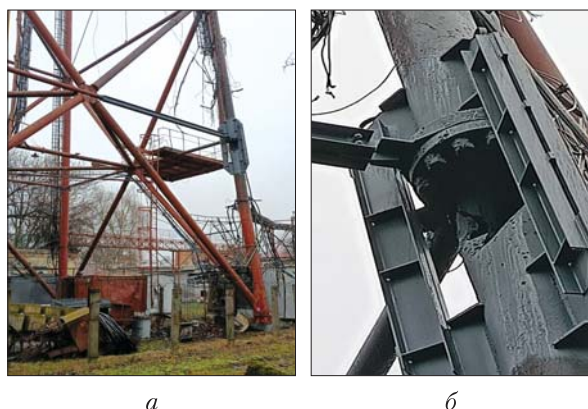
**Рис. 6.** Чернігівська телевежа після закінчення відновлювальних робіт: *a* — загальний вигляд; *б* — посилення пошкодженого вузла

проблему встановленням трьох накладок у вигляді вертикальних ребер жорсткості (рис. 6).

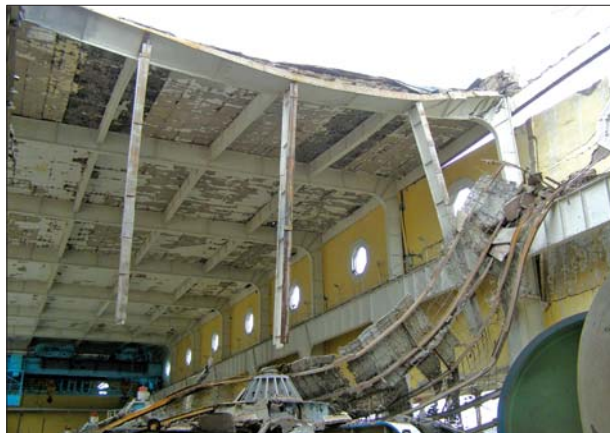
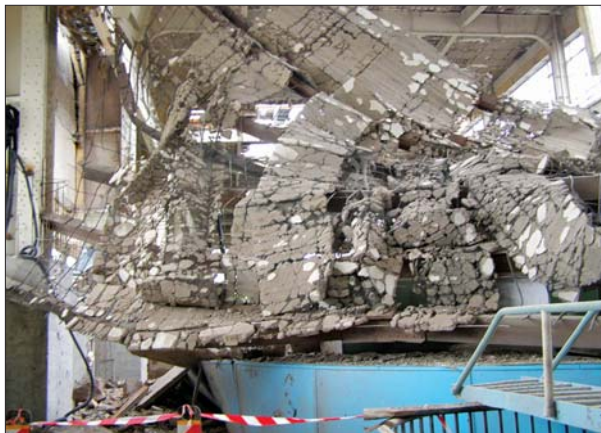
**Рис. 7.** Загальний вигляд машинних залів ДніпроГЕС, постраждалих після ракетного удару 22 березня 2024 р.: *a* — машзал № 1; *б* — машзал № 2

сталевих конструкцій імені В.М. Шимановського. Фахівці Інституту провели обстеження постраждалих машзалів ДніпроГЕС (рис. 7) і у встановлені терміни розробили проект їх відновлення. Проте, зважаючи на безпекову ситуацію, відновлення машинних залів на сьогодні

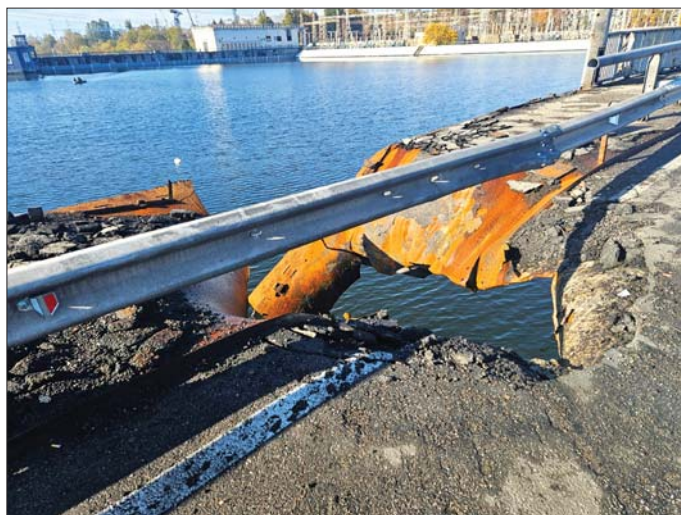
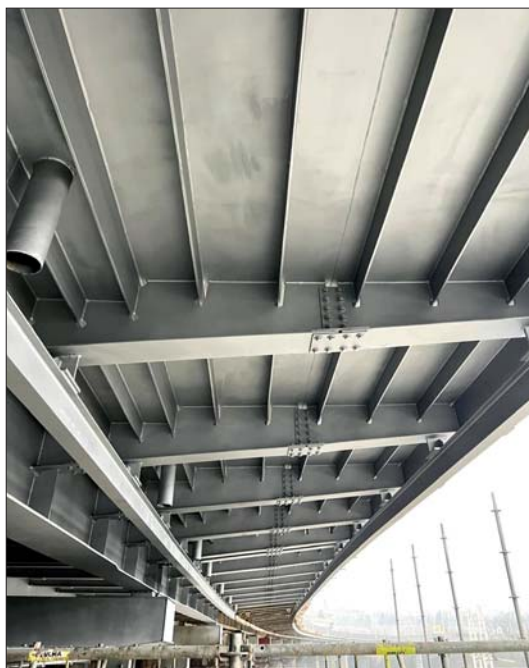
**Рис. 8.** Загальний вигляд автопроїзду греблю ДніпроГЕС: *a* — після дронного удару 10 жовтня 2025 р.; *б* — після відновлення

Після вже згаданого масованого ракетного удару 22 березня 2024 р., а потім після дронувого бомбардування 10 жовтня 2025 р. несівні металлоконструкції автопроїзду зазнали значних пошкоджень (рис. 8а).

Після ударів 2024 і 2025 рр. фахівці Інституту в стислі терміни проводили візуально-інструментальне обстеження зруйнованих і пошкоджених конструкцій автопроїзду і розробляли необхідну проектну документацію з їх відновлення, після чого будівельники здійснювали комплекс відновлювальних робіт (рис. 8б).

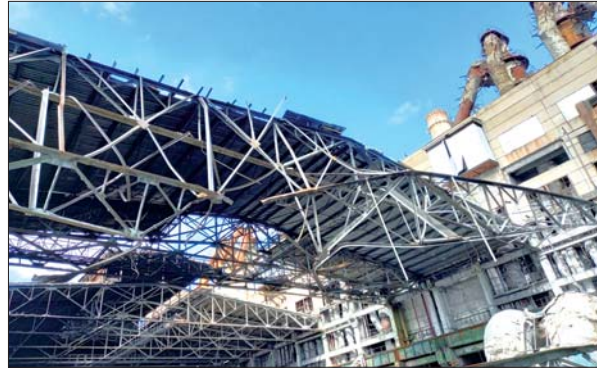
*Рис. 9.* Загальний вигляд руйнувань після ракетного удару по енергоблоках Зміївської ТЕС. 22 березня 2024 р.

**Зміївська теплоелектростанція.** Цей важливий енергетичний об'єкт ПАТ «Центрэнерго» 22 березня 2024 р. одночасно з ДніпроГЕС потрапив під масований ракетний удар, який зруйнував усі 10 енергоблоків станції. ПАТ «Центрэнерго» в терміновому порядку доручило Українському інституту сталевих конструкцій імені В.М. Шимановського провести обстеження об'єкта (рис. 9) та розробити проект відновлення його металевих конструкцій.

Зміївська ТЕС зазнала одного з найбільш масованих від початку повномасштабного вторгнення комбінованого ракетно-дронувого удару, що призвело до її повторного повного руйнування.

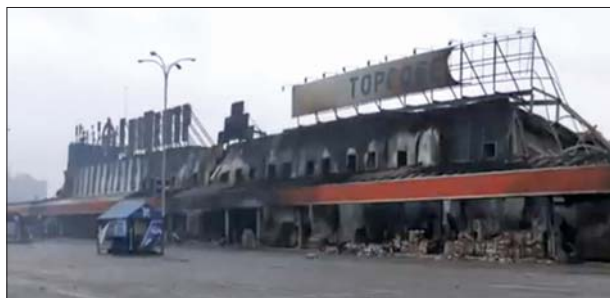
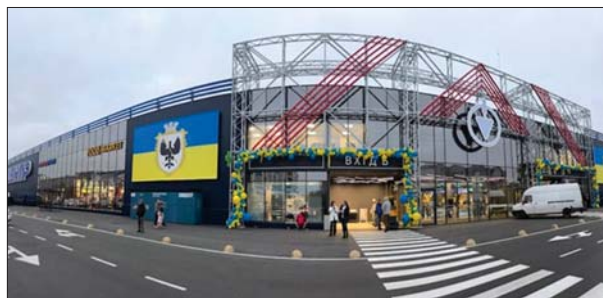
**Рис. 10.** Гіпермаркет «Епіцентр» у с. Новоселівка Чернігівської області: а — після пожежі від артобстрілу 28 лютого 2022 р.; б — відновлена будівля, відкрита в листопаді 2024 р.

На самому початку збройного нападу РФ на Україну, 28 лютого 2022 р., гіпермаркет потрапив під масований артилерійський обстріл, внаслідок якого спалахнула масштабна пожежа. Після звільнення Чернігівської області від російських загарбників керівництво торговельної мережі «Епіцентр» залучило Інститут до розроблення проектної документації з відновлення торговельного центру. Протягом 2023—2024 рр. було спроектовано і зведено більшу за площею і безпечнішу будівлю гіпермаркету, урочисте відкриття якого відбулося 9 листопада 2024 р. (рис. 10).

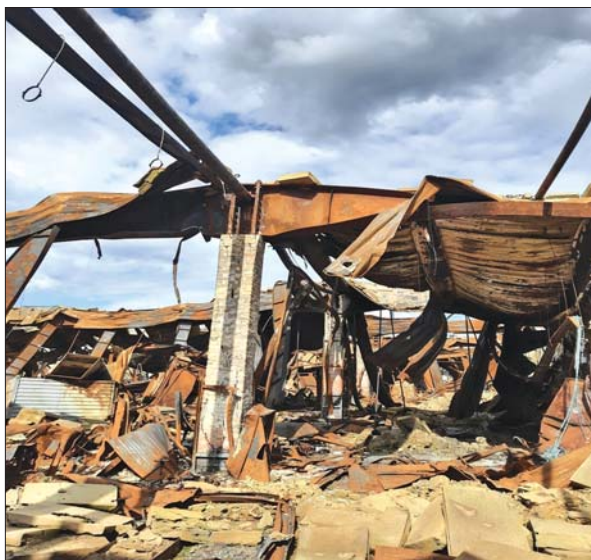
**Рис. 11.** Загальний вигляд знищеної будівлі гіпермаркету «Епіцентр» у м. Харків після бомбардування 25 травня 2024 р.

25 травня 2024 р., у вихідний день, близько 16:00 армія РФ завдала авіаударів по будівельному гіпермаркету двома керованими авіабомбами, що призвело до масштабної пожежі і повного знищення об'єкта (рис. 11). В результаті атаки загинуло 19 людей, серед яких діти, постраждало понад 50 осіб.

Керівництво торговельної мережі «Епіцентр» звернулося до Інституту як проєктувальника гіпермаркету з метою проведення обстеження об'єкта та розроблення проєкту його відновлення. Фахівці Інституту виконали

поставлене завдання, але, зважаючи на безпекову ситуацію в місті, було ухвалено рішення відкласти відновлення торговельного центру на майбутнє.
